DOCUMENTAZIONE FOTOGRAFICA: 6 – VIA CAMILLO IACOBINI

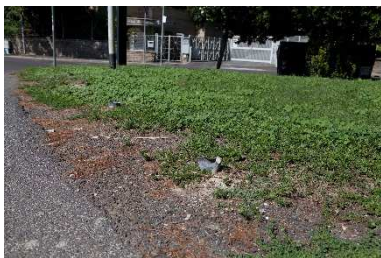
Foto 1– Via Iacobini- spuntoni metallici di pali di vecchio cartellone rimosso

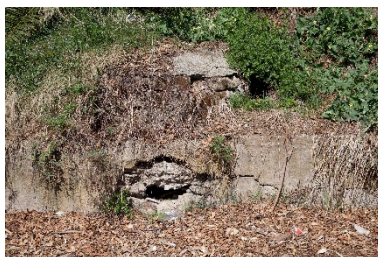
Foto 8– Via Iacobini – stato di degrado collettore fognario

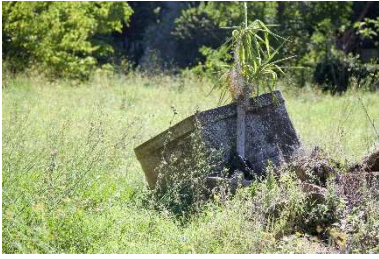
Foto 10– Via Iacobini – rifiuti contenenti amianto depositati al termine (nord) di via Iacobini

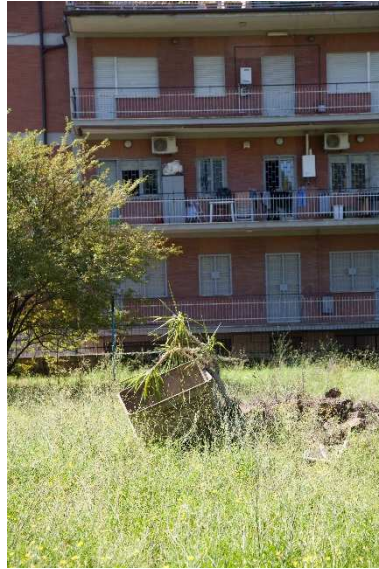
Foto 11– Via Iacobini rifiuti contenenti amianto depositati al termine (nord) di via Iacobini

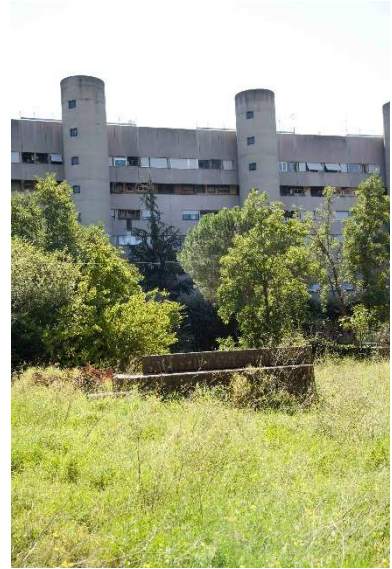
Foto 12– Via Iacobini rifiuti contenenti amianto depositati al termine (nord) di via Iacobini
